[TFG. DIAGNOSI I REHABILITACIÓ D'UN EDIFICI UNIFAMILIAR ENTRE MITGERES]

EPS. Universitat de Lleida

S'ha dut a terme un reconeixement de l'edifici, per tal de diagnosticar les possibles disfuncions o lesions en els sistemes o subsistemes que integren l'edifici, determinant les recomanacions i les propostes d'intervenció més adequades o, en el seu cas, els criteris de conservació i manteniment més adients.

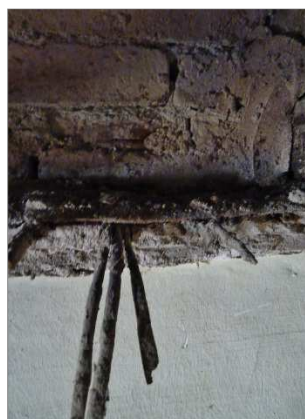
En algunes estàncies, el forjat de bigues i revoltons es troba cobert per un fals sostre de canyes i guix. En general el seu estat és molt deficient degut a importants filtracions d'aigua provinents de la coberta.

Imatge 27. Detall de la unió i composició del fals sostre

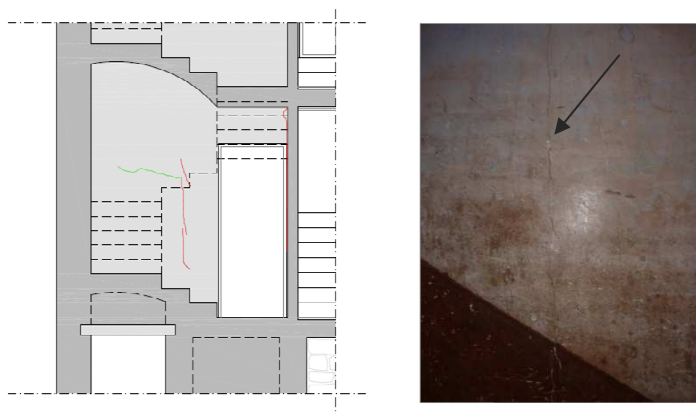
Un cas particular, el trobem en la paret transversal de tancament de la caixa d'escala. En el nivell de la planta soterrani, s'hi situa una obertura de dimensions considerables, ubicada en la meitat esquerra de la paret. En la planta superior, s'hi situa una altra obertura de dimensions similars, ubicada en l'altre extrem de la paret. L'agulla entre les dues, malgrat estiguin en plantes diferents, és aproximadament de 50cm. Per altra banda, en altura estant situades de manera continua, és a dir, la porta de la planta baixa parteix de la cota d'arribada de la porta inferior. Podríem resumir que, les càrregues que transporta la paret de 2.80m d'amplada des de la coberta, han de comprimir-se en el punt d'arribada als fonaments i distribuir-se en un tram de paret de tan sols 50cm. Les tensions que es generen en aquesta agulla són d'una magnitud considerable. La fàbrica ho denota descrivint un esquerda vertical en el punt mig del tram, combinat amb una esquerda horitzontal fruit de la compressió.

Imatge 38. Secció de la paret de càrrega descrita i imatge de l'esquerda vertical.

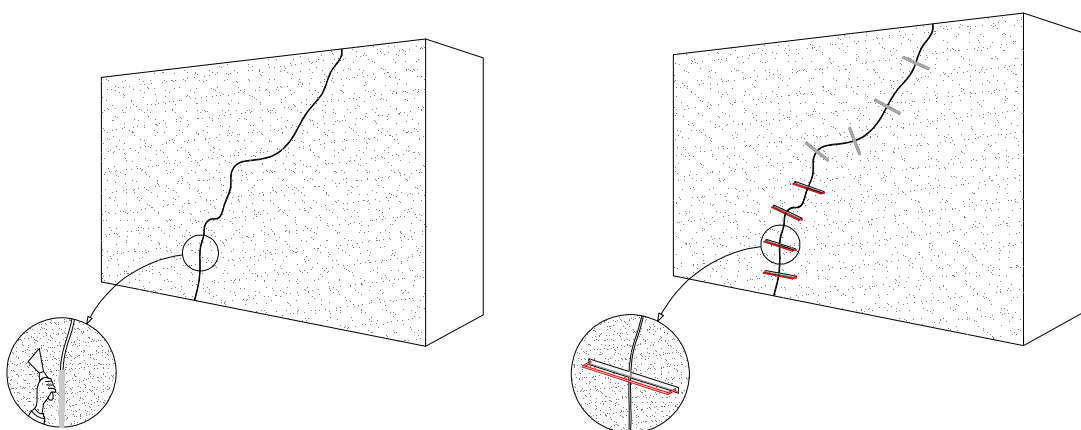
a. Rejuntat amb morter de calç.

b. Grapat de l'esquerda amb regata.

Un altre mètode aplicable (intervenció tipus b) en aquesta tipologia de lesió, consisteix en el grapat de l'esquerda amb grapes metàl·liques. Aquest sistema però, queda visible en la superfície del parament en cas que no es revesteixi.

- Repicat del revestiment i sanejament de l'element i l'esquerda.
- Realització de regates consecutives perpendiculars a l'esquerda, situades cada 30cm. Neteja de les regates.
- Col·locació de grapes en les regates cosint els dos costats de l'esquerda. Seran de metall de 10mm de diàmetre, i situades cada 30cm.
- Humitejat de les regates per al posterior massissat amb morter de resines epòxid.
- Aplicació del revestiment previst en el parament amb un enfoscats previ i la capa a bona vista pintada amb pintura per interiors.

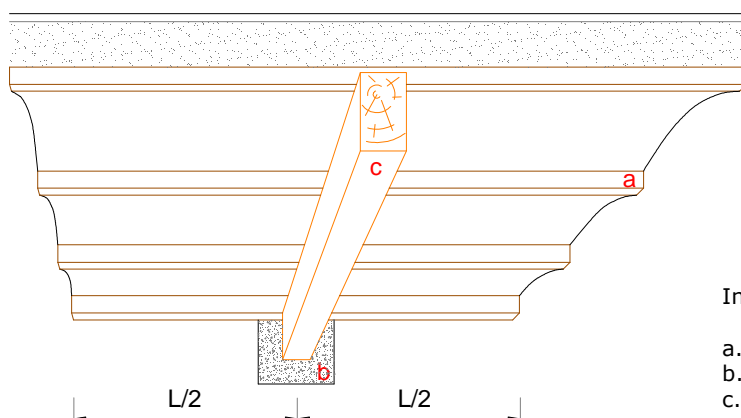
Intervenció per sota:

- a. Biga fletxada
- b. Dau de formigó
- c. Biga de suport situada a L/2

El procés d'intervenció es realitzarà de la següent manera:

- Realització de dos daus en els punts de recolzament de la biga de reforç.
- Reforç de la base del dau amb formigó.
- Col·locació de la biga de fusta laminada i tractada contra la humitat i els atacs d'insectes.

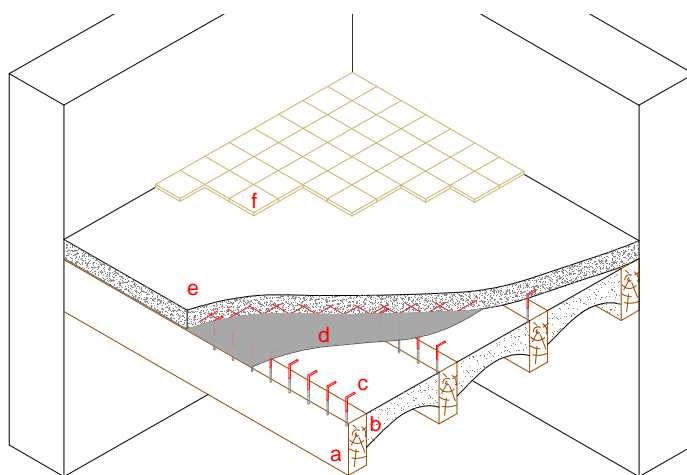
Intervenció per sobre:

- a. Biga Fletxada
- b. Revoltó de guix
- c. Perns roscats
- d. Làmina PVC
- e. Capa formigó amb malla electrosoldada
- f. Paviment

El procés d'intervenció es realitzarà de la següent manera:

- Apuntament de les bigues sense forçar per recuperar la posició.
- Retirada del paviment i material de reblert fins a visualitzar les bigues a intervenir.
- Col·locació d'una làmina de PVC per a protegir les bigues de fusta de l'aigua del formigó.
- Clavat roscat de connectors de ferro zincat, tipus cargol autoroscant de 10mm de diàmetre, a les bigues de manera que sobresurtin per la part superior i permetin quedar embeguts en la capa de formigó superior. Es situaran al llarg de la biga, tant en els extrems com en el centre de la llum.
- Col·locació d'una malla electrosoldada de 15x15, lligada amb perns a les parets de càrrega laterals.
- Col·locació d'una capa de formigó de 5cm. Procedir amb el procés de curat del formigó.
- Retirada dels puntals de la planta inferior.

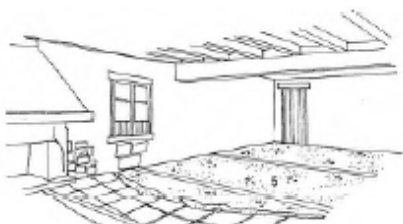
Intervenció:

1. Paviment fletxat
2. Retirada paviment
3. Mestres
4. Formigó alleugerit
5. Paviment

- Retirada del paviment existent per evitar sobrecarregar el sostre.
- Anivellació de la base del paviment amb un formigó lleuger.
- Col·locació d'un nou paviment segons les prescripcions del projecte de reforma.

En el cas particular del paviment del magatzem de planta baixa, on s'hi situa la patologia descrita, es preveu el reforç de les bigues de fusta en una intervenció per sobre. Per tant, previ a la restitució del paviment, serà necessari realitzar el reforç descrit en el l'apartat de *Flexió de bigues*.

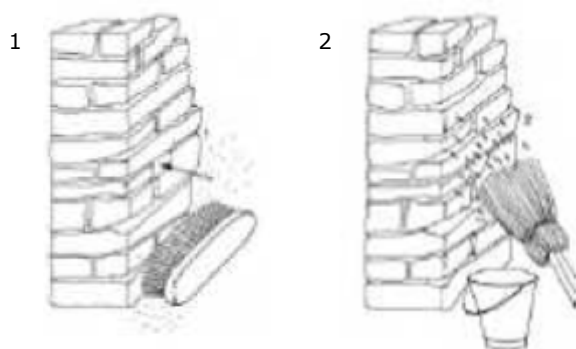
Intervenció:

Les humitats per capil·laritat es localitzen en la base dels murs del soterrani, fruit de l'acumulació de sals cristal·litzades en la superfície del parament. En el cas que ens ocupa, es determina que es tracta d'eflorescències donat que la lesió es manifesta en la superfície i no en l'interior dels porus. Dins de les tipologies conegudes, es determina que es tracta de dipòsits superficials que apareixen en forma de vel molt soluble en aigua. Apareixen principalment quan la temperatura o ventilació asseca el parament, un cop passat el període humit.

1. Raspallat amb raspall no metàl·lic
2. Neteja amb aigua

Aquest tipus d'eflorescències desapareixen després de varis cicles de humectació-secatge, però es pot aplicar un mètode per accelerar el procés. Es tracta de realitzar un raspallat de la superfície amb un raspall no metàl·lic i posteriorment, treure amb aigua neta les restes de material. Si el problema persisteix, s'impregnarà abundantment el parament amb aigua amb una dissolució d'àcid clorhídric al 10% i després es netejarà.

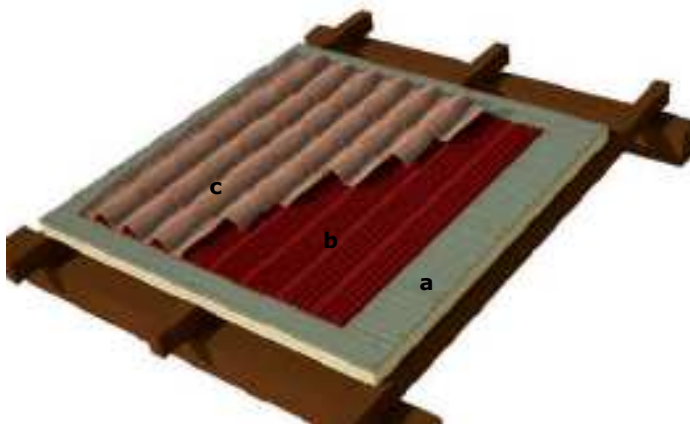
Composició:

- a. Panell sandvitx *Ondutherm*
- b. Placa *Onduline Bajo Teja*
- c. Teules canal i cobertora
- d. Acabat interior

Per a la reparació de la coberta, es realitzaran les següents operacions:

- Retirada i acopiat de les teules per a posterior aprofitament.
- Retirada dels travessers actuals (llates) de suport de les teules.
- Col·locació de l'embigat de l'ampliació de la coberta amb bigues de fusta tractades.
- Col·locació de l'entarimat situat per sobre de les bigues de coberta, tipus *Panel Sandwich Ondutherm*, amb capa externa antilliscant, aïllament interior i capa interna amb acabat de fusta, que ofereixen aïllament i una base per a la col·locació de les teules.
- Col·locació de les plaques asfàltiques ondulades impermeabilitzants, tipus *Onduline Bajo Teja*, que ofereixen ventilació natural.
- Col·locació de les teules cobertores i canals fixades mecànicament a les plaques asfàltiques.
- Segellat dels encontres amb les parets laterals amb una làmina impermeabilitzant autoadhesiva, tipus *Ondufilm*.
